# Análise de ruptura em talude urbano, Ouro Preto, MG

**Resumo:** Este trabalho apresenta o estudo de uma ruptura em talude no Morro do Curral, localizado na Vila São José – Ouro Preto, Minas Gerais, Brasil. Os objetivos foram a caracterização geotécnica do xisto Sabará, formação preponderante na encosta, bem como a realização de retroanálises para determinação da posição do nível d'água à época da ruptura. A geometria da superfície de ruptura e os parâmetros obtidos nos ensaios de cisalhamento direto foram inseridos como dados de entrada nas retroanálises, utilizando o programa Geo-Slope.

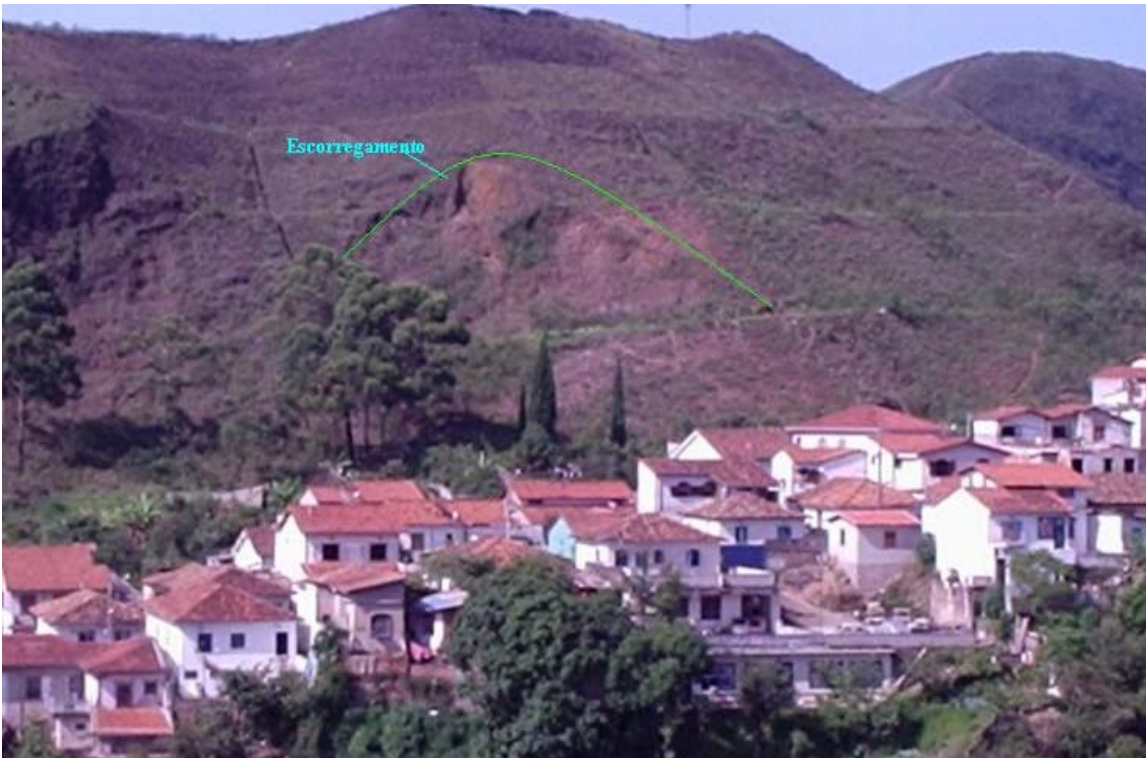
O Morro do Curral está situado a oeste da Praça Tiradentes, no centro histórico da cidade. Estende-se desde o bairro Jardim Alvorada, divisando com o bairro Vila São José, Praça Rio Branco até a Praça Cesário Alvim, onde se localiza o prédio da antiga estação ferroviária. A ruptura estudada neste trabalho ocorreu na Vila São José (Figura 1).

A encosta tem inclinação média de 45°, altura da ordem de 50 m, comprimento na base de 151 m. O topo apresenta uma cobertura vegetal rasteira e a base mostra uma conformação longitudinal em “S”. A drenagem é representada por dois talwegues principais (Fernandes, 2000).

Figura 1: Talude estudado, mostrando escorregamento.

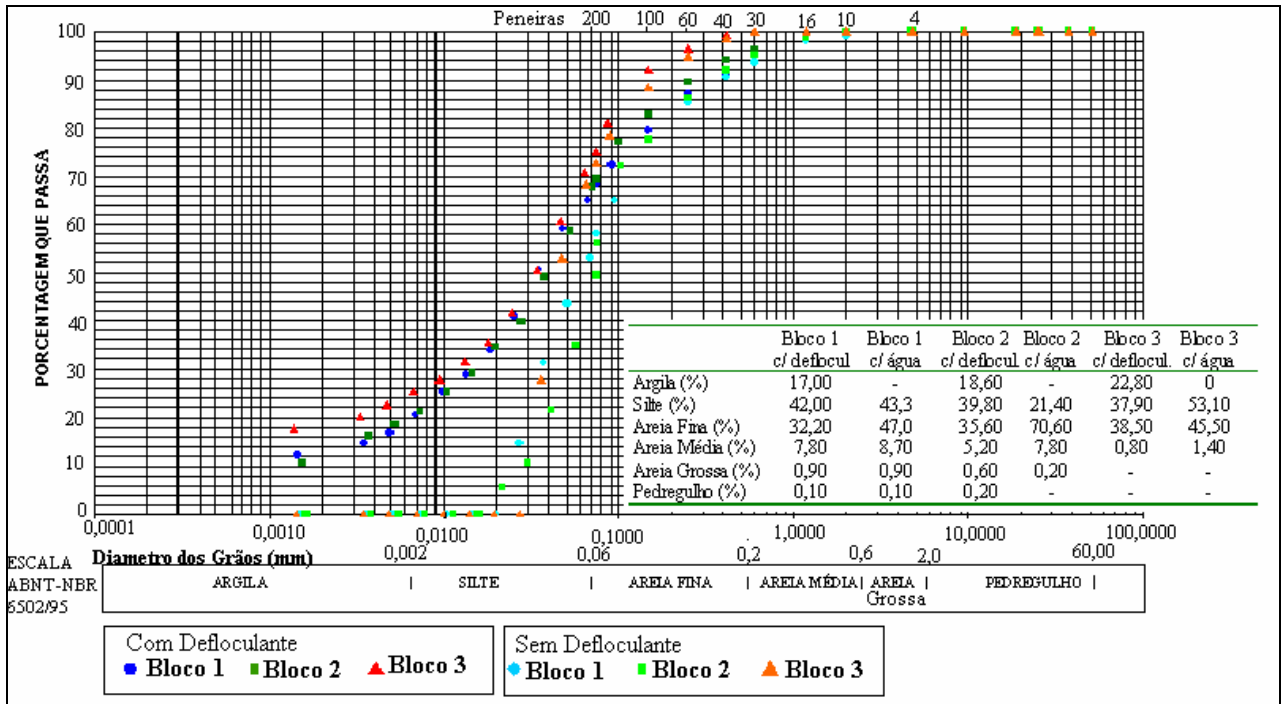
A análise granulométrica permitiu classificar o material como silte arenoso a silte arenoso-argiloso (Figura 2). A percentagem de argila só foi detectada quando o ensaio de granulometria foi realizado com defloculante. Este fato indica que, nas condições reais do campo boa parte da fração de argila está agregada em grumos nas partículas de silte. Segundo Bressani *et al.* (1997), esta agregação é uma característica microestrutural comum nos solos residuais tropicais e subtropicais e tem grande influência no comportamento do material no que diz respeito à permeabilidade e à dissipação de poro-pressões.

Figura 2: Análise granulométrica do material (Ferreira, 2004).

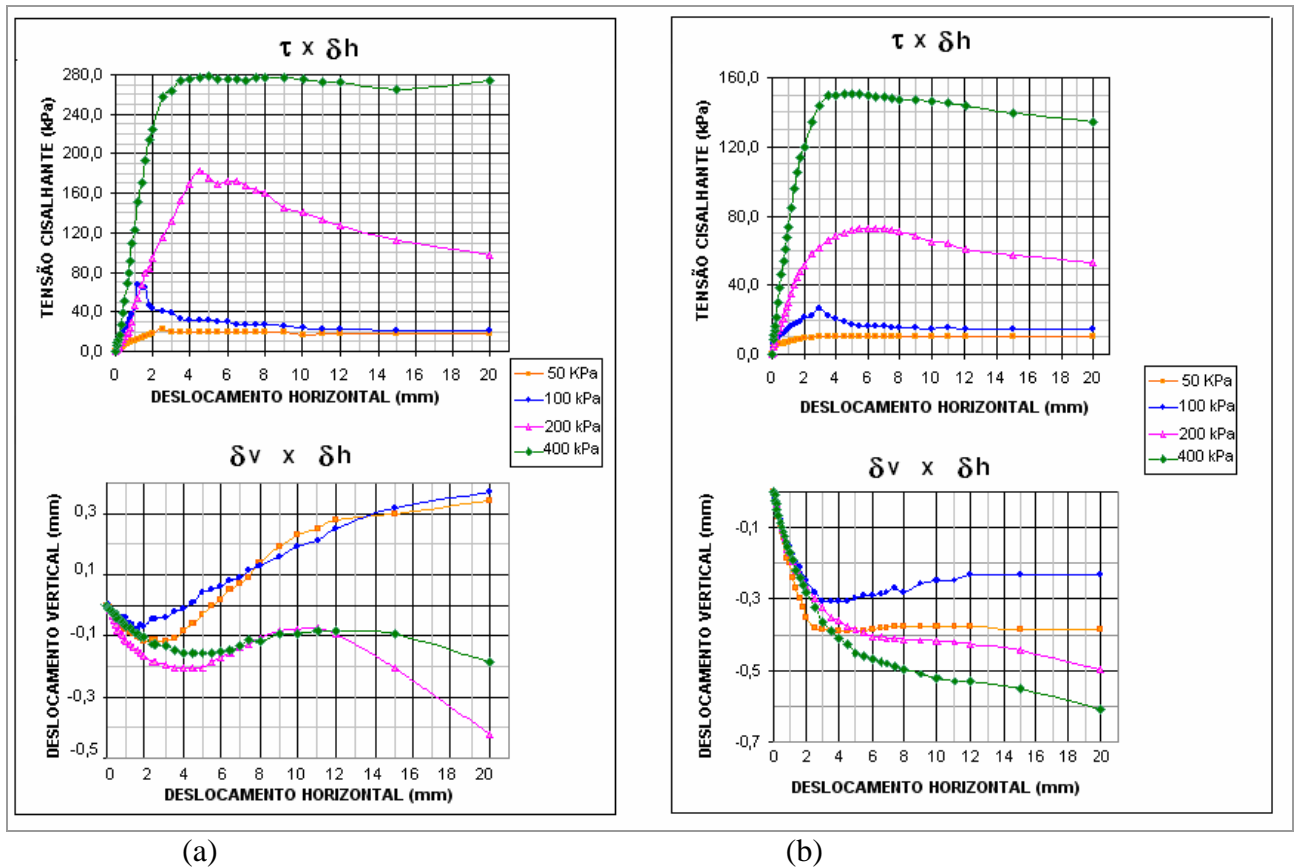
Resultados típicos de ensaios de cisalhamento são mostrados na Figura 3.

Como esperado, observa-se que na condição de saturação, houve uma expressiva diminuição da tensão cisalhante de pico em relação aos corpos de prova na umidade natural. Quanto à variação de volume, todos os corpos de prova apresentaram contração até o ponto de ruptura; depois da ruptura começaram a expandir quando submetidos às tensões menores (50 kPa e 100 kPa).

Após a ruptura, para as tensões normais maiores (200 kPa e 400 kPa), houve contração de volume na maioria dos corpos saturados ou na umidade natural.

Figura 3: Curvas típicas para os ensaios de cisalhamento direto: (a) condição de umidade natural; (b) saturado. (Ferreira, 2004)

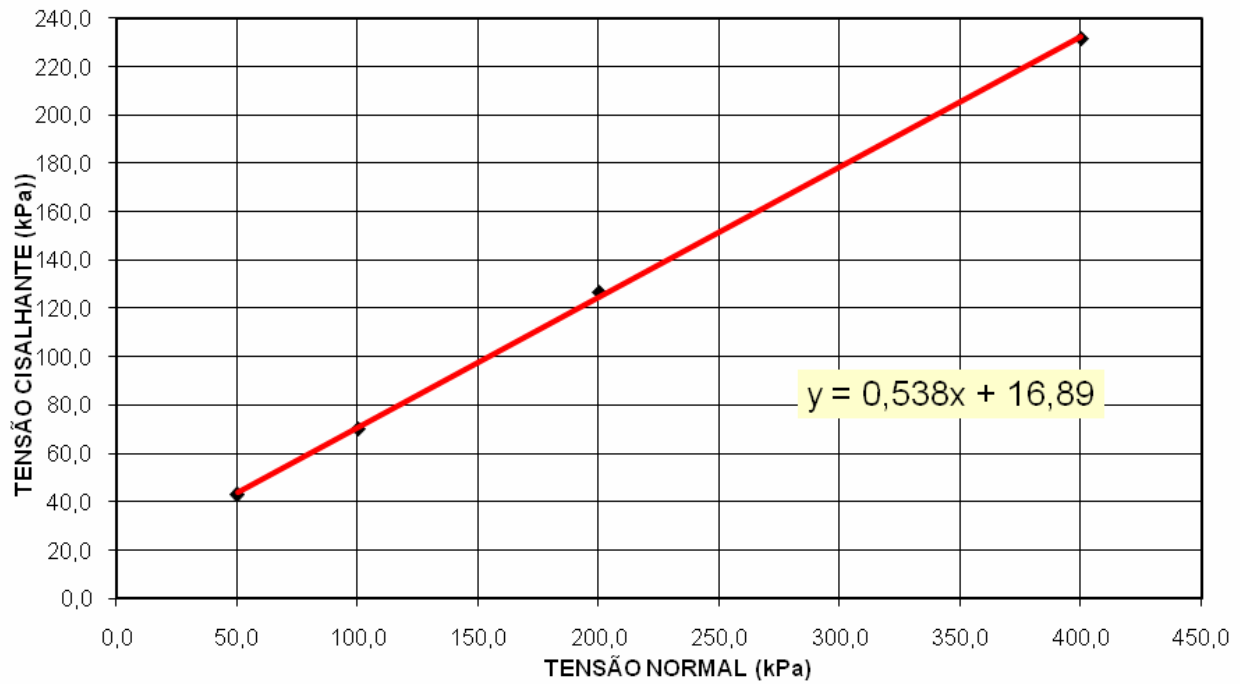
As envoltórias típicas de resistência para o material são apresentadas nas Figuras 4 e 5. Percebe-se uma significativa redução no ângulo de atrito em meio inundado, ou seja, com o aumento da saturação dos corpos de prova, o atrito entre as partículas diminui; o que não ocorreu com a mesma intensidade para a coesão. É provável que, em função dos baixos valores de coesão, esta diferença não seja perceptível.

Os ângulos de atrito obtidos para umidade natural situaram-se no intervalo de 26°-36°. Já no caso de corpos de prova saturados a faixa encontrada para os ângulos de atrito foi de 20°-24°. Já os valores de coesão não ultrapassaram 20 kPa.

Figura 4: Envoltória típica para os ensaios de cisalhamento direto na condição de umidade natural (Ferreira, 2004).

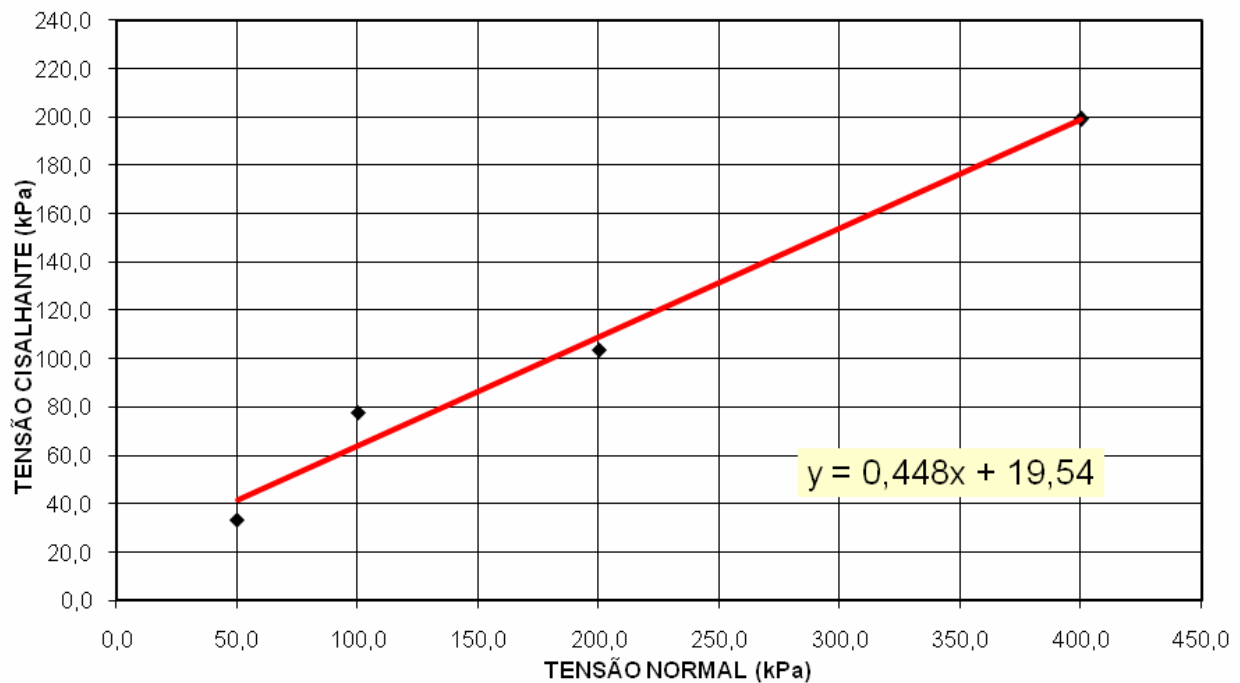
Figura 5: Envoltória típica para os ensaios de cisalhamento direto, condição de saturação (Ferreira, 2004).

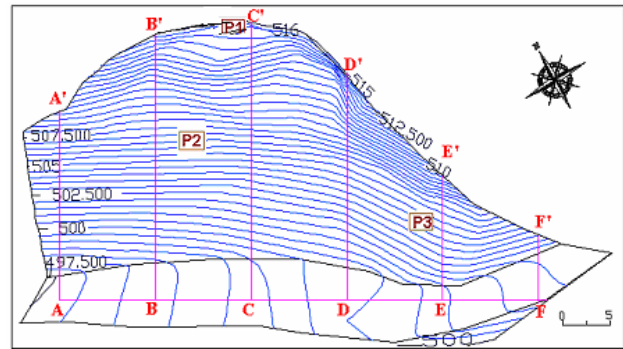
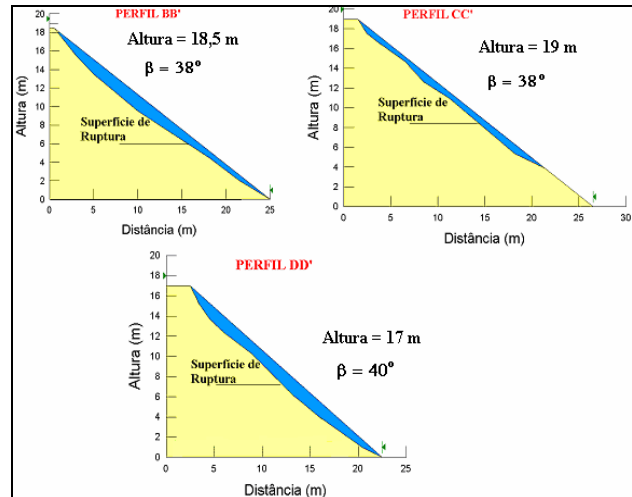
A figura 6 mostra o mapa topográfico e os perfis utilizados nas retroanálises, indicando a superfície de ruptura, que foi obtida a partir do levantamento topográfico. Várias seções foram levantadas, como mostra a figura 6.

Figura 6: (a) Mapa topográfico; (b) Perfis utilizados nas retroanálises com superfície de ruptura indicada.

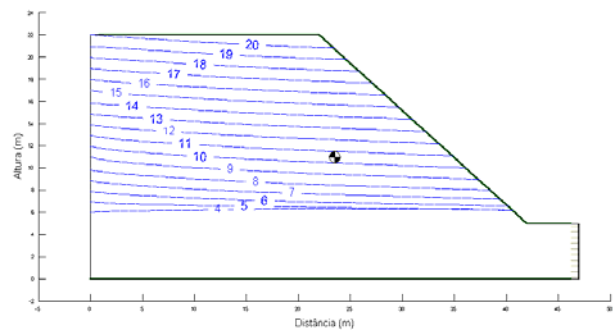
As diversas posições possíveis do nível freático, obtidas no SEEP/W para a seção D'D são mostradas na Figura 10.

Figura 10: Posições do nível freático para a seção D'D, SEEP/W.

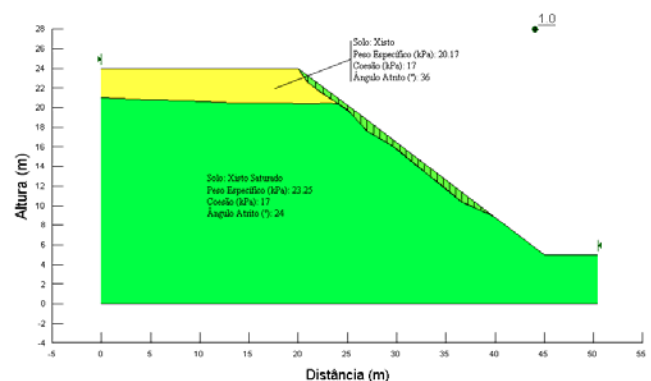
O equilíbrio limite é atingido quando o nível d'água, acima do pé do talude nas seções B'B, C'C e D'D, for aproximadamente igual a 10, 13 e 11m na melhor situação (valores mais altos de resistência) e 8, 11 e 6m na pior situação (valores mais baixos de resistência). As Figuras 11 e 12 mostram os resultados das retroanálises para a seção C'C, com a posição do nível freático indicada.

Figura 11: Equilíbrio limite para a seção C'C, melhor situação, SLOPE/W.

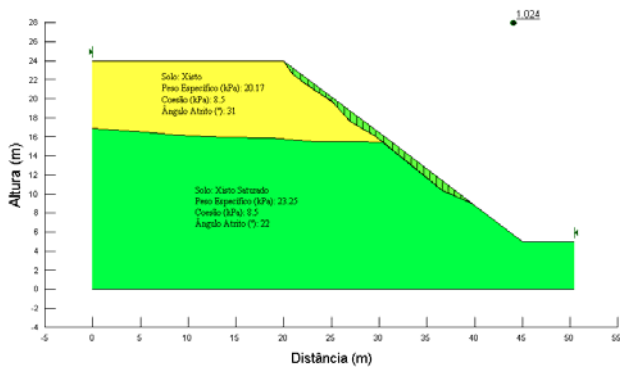
Figura 12: Equilíbrio limite para a seção C'C, pior situação, SLOPE/W.
