Barreiras flexíveis na Rota do Sol, RS. Soluções para proteção contra queda de blocos, fluxo de detritos e escorregamentos superficiais.

Resumo: A rota do sol, RS 486, consiste em uma importante rodovia gaúcha, que tem como objetivo a ligação entre Oeste e Leste do estado. Na sua porção mais ao Leste, onde é realizada a ligação com a BR-101, a mesma atravessa um trecho de Serra, o que a torna um desafio para a engenharia Geotécnica. Em Março de 2007 uma série de instabilidades de encostas ocorreram, e foram projetadas soluções para estabilização e/ou proteção de encostas para as regiões afetadas. Este artigo apresenta quatro destes pontos, onde soluções em barreiras flexíveis foram adotadas e atualmente se encontram em execução. Salienta-se que são as primeiras barreiras flexíveis contra queda de rochas e fluxos de detritos instaladas no Rio Grande do Sul, e a primeira barreira contra escorregamentos superficiais do Brasil. São apresentados os diagnósticos destas instabilidades e as soluções finais de engenharia.

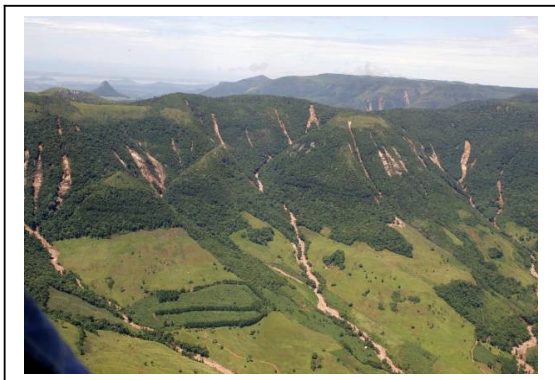
Figura 1. Vista aérea geral dos fluxos de detritos próximos à Serra do Pinto, ocorridos no dia 04/03/2007 (DAER, 2007).

Ocorreram nestes dias instabilidades geotécnicas em diferentes pontos da rodovia, causando interdição do tráfego. Em outras regiões da Serra os eventos foram ainda mais intensos, entretanto dada a pouca ocupação nestes locais as consequências foram de menor intensidade (Figura 1). Logo tratava-se de um local de baixo risco.

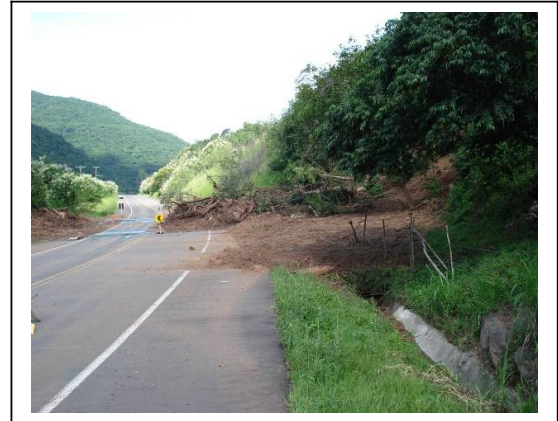
Figura 2. Pé da ruptura. Material invadiu e bloqueou a rodovia.

O volume de material rompido foi da ordem de 2000m³, sendo uma “língua” característica de escorregamento o principal canal do fluxo (Figura 2).

No diagnóstico desta ruptura, além da constatação da chuva atípica, havia indícios da ocorrência de artesianismo em algumas fraturas da rocha. O que contribuiu para o aumento das poro-pressões e consquente ocorrência da ruptura.

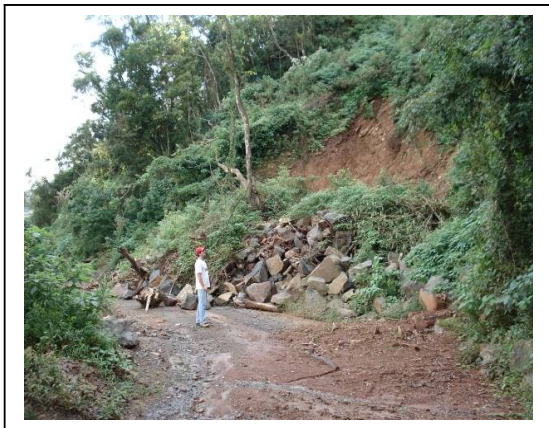
Figura 4. Vista da ruptura do caso 2(c).

Das três instabilidades ocorridas neste trecho, uma foi de blocos de rocha, e denominada na época de 2c. Uma fotografia desta área é apresentada na Figura 4.

No caso 2c foi verificada a influência da questão geométrica, talude íngreme e de grande altura, com blocos compartimentados do maciço pela condição estrutural da rocha, e a perda de

fundação de parte de destes blocos que era assente em solo.

Este ponto foi o considerado mais crítico, por haver a expectativa de novas quedas de bloco e por haver pouco amortecimento na trajetória esperada para estes blocos. Através da realização de simulações de queda de blocos foi verificada uma possível nova queda poderá atingir a Rota do Sol na porção de montante da estrada antiga.

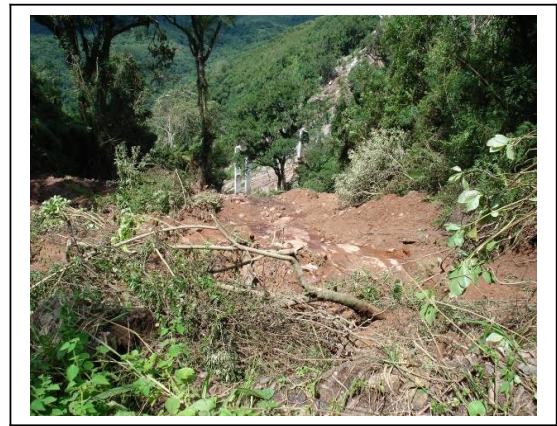
Figura 5. Vista do topo da ruptura na lateral do primeiro talvegue.

Ocorreu na época uma ruptura de encosta, com largura de aproximadamente 20m e comprimento de 80m cujo material foi lançado no primeiro talvegue. O material rompido em parte se depositou no próprio talvegue e o restante se projetou sobre a estrada com grande energia e seguiu pelo eixo do talvegue a jusante da estrada.

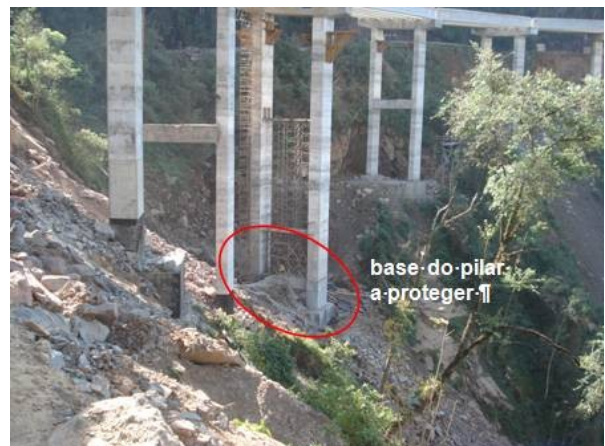
Figura 6. Vista do pilar do viaduto sujeito ao risco de impacto de material proveniente de processos de instabilidade.

No eixo do talvegue se encontra um dos pilares do viaduto existente, o que justifica o estudo de alternativas de proteção para esta estrutura.

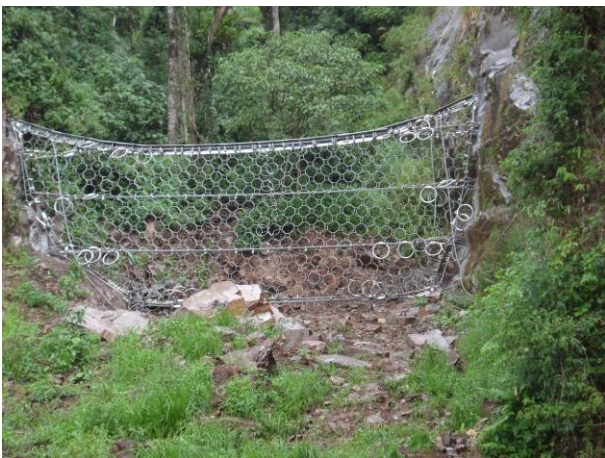
Figura 11: Fotografia atual da barreira contra fluxo de detritos já montada

A barreira de proteção contra fluxo de detritos foi projetada segundo a metodologia proposta por Wendeler *et al* (2006), que usa os fundamentos de Rickenmann, (1999), Roth *et al* (2004). Na fase de obra foi realizada uma verificação segundo Wendeler (2008).

A barreira para proteção contra fluxos de detritos foi instalada em março de 2012 (Figura 11), e a barreira contra queda de rochas está em execução atualmente.
