# Análise de ruptura em talude urbano, Ouro Preto, MG

**Resumo:** Este trabalho apresenta o estudo de uma ruptura em talude no Morro do Curral, localizado na Vila São José – Ouro Preto, Minas Gerais, Brasil. Os objetivos foram a caracterização geotécnica do xisto Sabará, formação preponderante na encosta, bem como a realização de retroanálises para determinação da posição do nível d'água à época da ruptura. A geometria da superfície de ruptura e os parâmetros obtidos nos ensaios de cisalhamento direto foram inseridos como dados de entrada nas retroanálises, utilizando o programa Geo-Slope.

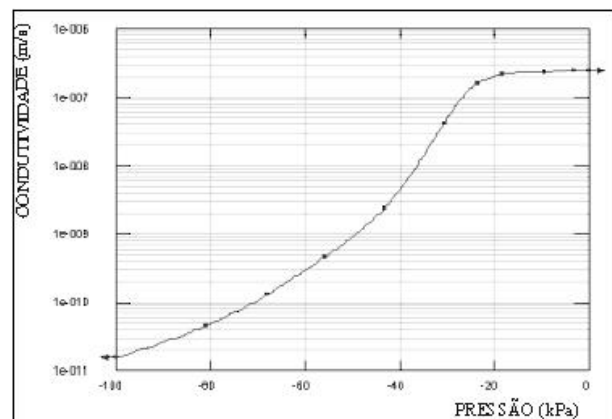
Diversas posições para o nível freático foram consideradas na realização das retroanálises. Na determinação dessas posições foram utilizadas as funções de condutividade hidráulica e de teor de umidade volumétrica, características do silte argiloso, disponíveis no programa SEEP/W, do pacote do GEO-SLOPE, ver Figuras 7 e 8. O efeito da sucção, presente em materiais não saturados foi levado em conta.

Figura 7: Função condutividade hidráulica para o silte, SEEP/W.

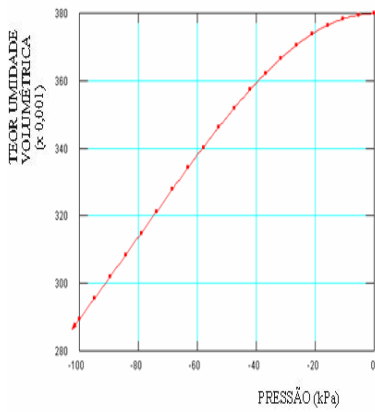
Figura 7: Função teor de umidade volumétrica para o silte, SEEP/W.

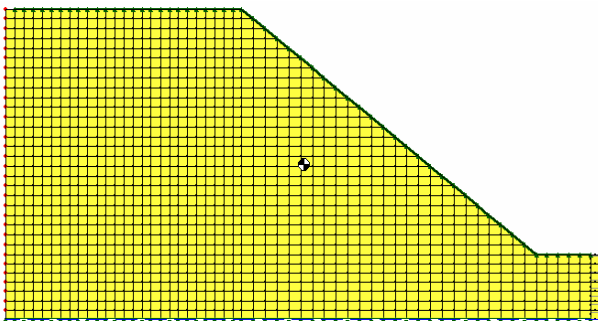
A Figura 8 mostra a malha de elementos finitos utilizada no SEEP/W e as fronteiras do problema.

Figura 8: Talude com malha de elementos finitos e fronteiras externas, SEEP/W.

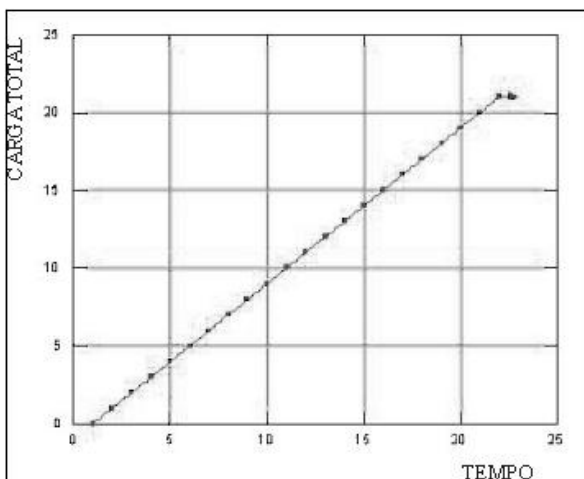
Em termos de condições de contorno todas as fronteiras foram consideradas impermeáveis, com exceção da fronteira lateral direita onde foram utilizados elementos infinitos e da fronteira lateral esquerda em que a condição de contorno se baseou numa função da carga total versus tempo, Figura 9.

A Figura 9 mostra a função carga versus tempo utilizada para estabelecer a condição de contorno para a fronteira lateral esquerda.

Figura 9: Função da carga total vs. tempo para a condição de contorno da fronteira lateral esquerda, SEEP/W.
